ANNA SYGULSKA
Politechnika Poznańska

PROBLEMY AKUSTYCZNE WSPÓŁCZESNEGO BUDOWNICTWA SAKRALNEGO NA PRZYKŁADZIE *WOTRUBAKIRCHE I DONAUCITY-KIRCHE*

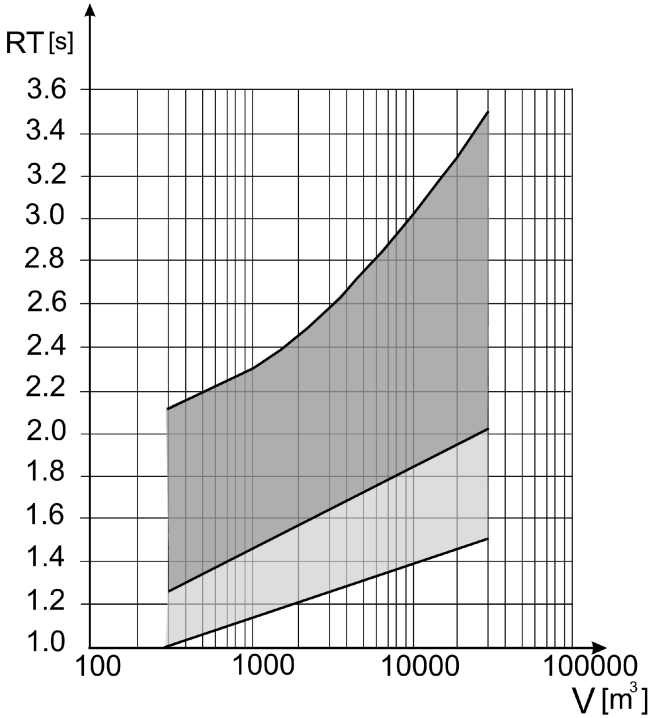
Na il. 1 przedstawiono zalecany czas pogłosu dla kościołów. Wykres przedstawia zależność między optymalnym czasem pogłosu a kubaturą wnętrza. Górny (ciemniejszy) obszar odnosi się do katedr i kościołów, w których ważny jest udział muzyki organowej, dolny (jaśniejszy) obszar do kościołów, w których ważniejsza jest mowa.

II. 1. Czas pogłosu zalecany dla kościołów (rysunek własny autorki na podstawie F.A. Everest¹⁴)

⁹ Literatura podaje zalecany czas pogłosu dla pomieszczeń w zależności od ich funkcji. Dlatego przestrzeganie zaleceń, a szczególnie projektowanie, tak aby uzyskać górne zalecane wartości, sprawi, że uzyskamy wnętrza o optymalnym pogłosie (rys. 1). W takim kościele zarówno mowa będzie zrozumiała, jak również zachowamy dźwiękowe wrażenie przebywania w strefie *sacrum*.

Z kolei w *Donaucity-Kirche* subiektywnie odczuwalne warunki akustyczne są bardzo dobre, a czas pogłosu jest zgodny z zaleceniami (il. 1). Wnętrze w całości wykończone jest drewnem — sufit i ściany wyłożone są panelami ze sklejki bukowej. Na podłodze położony jest parkiet. Dzięki temu, że kościół wykończony jest drewnem, nie występuje problem silnych zakłóceń pochodzących od dźwięków uderzeniowych. Średni współczynnik pochłaniania dźwięku α odzwierciedla powstałe zjawiska akustyczne. Beton jako materiał silnie odbijający dźwięk posiada średni współczynnik $\alpha = 0,02$, natomiast dla drewna średni współczynnik wynosi $\alpha = 0,1$ ¹³. Jednakże zastosowanie samego tylko drewna jako materiału wykończeniowego nie dałoby tak pozytywnych rezultatów. We wnętrzu na tylnych ścianach zostały umieszczone ustroje akustyczne. Są to perforowane płyty drewniane, za którymi znajduje się materiał pochłaniający dźwięk (il. 8). Płyty te mają działanie dźwiękochłonne, przez co wpływają na obniżenie czasu pogłosu i redukcję echa.

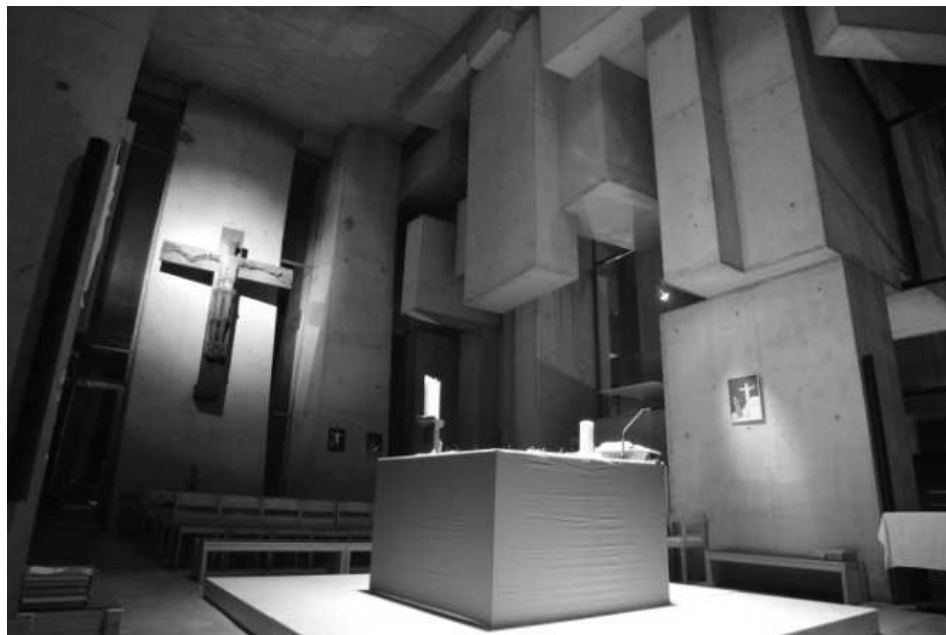
**II. 4.** *Wotrubakirche*, Wiedeń, Austria, wnętrze (zdjęcie autorki)

Problem pogłosowości we współczesnych kościołach obrazują badania akustyczne dwóch najbardziej znanych w Wiedniu współczesnych kościołów: *Wotrubakirche* (pw. Przenajświętszej Trójcy) i *Donaucity-Kirche* (pw. Chrystusa Króla — Nadziei Świata). Obiekty te uznawane są za ikony architektury. *Wotrubakirche* (il. 3 i 4) prezentuje styl brutalizmu — tendencja ta była popularna w architekturze od lat pięćdziesiątych aż do połowy lat siedemdziesiątych XX w. Nazwa kościoła pochodzi od nazwiska twórcy, rzeźbiarza Fritza Wotruba. Obiekt został wzniesiony w latach 1974–1976. Znajduje się na przedmieściach Wiednia, położony jest na wzgórzu ponad zabudową jednorodziną. Budynek składa się z 152 asymetrycznie ułożonych betonowych bloków o objętości wynoszącej od ok. 0,80 m³ do ok. 64 m³. Ze względu na to, że ściany kościoła zbudowane są z bloków betonowych ustawionych pod różnym kątem, wewnątrz kościoła jest bardzo rozrzeźbione. Jego kubatura wynosi ok. 2500 m³, układ wnętrza jest podłużny, długość kościoła wynosi ok. 26 m, średnia szerokość nawy głównej wynosi 9 m, natomiast w strefie ołtarza, z dodatkową przestrzenią — 12 m.

w tych obiektach. W kościele *Wotrubakirche* średni czas pogłosu wynosi $RT = 4,1$ s, natomiast w *Donaucity-Kirche* $RT = 1,5$ s. Wyniki odzwierciedlają subiektywne odczucia. We wnętrzu *Wotrubakirche* w znacznym stopniu słyszalny jest hałas pogłosowy oraz echo wielokrotne. Maksymalny dopuszczalny czas pogłosu dla kościoła o tej kubaturze wynosi 2,5 s (il. 1), zatem czas pogłosu jest znacznie przekroczony — warunki akustyczne występujące we wnętrzu utrudniają zrozumienie przekazu słownego. Kościół wykonany jest z bloków betonowych, które stanowią równocześnie wykończenie wnętrza. Tak zbudowane ściany kościoła stanowią bardzo rozróżbioną strukturę. Bloki tworzą uskoki o głębokości od kilkunastu do kilkudziesięciu centymetrów. Dodatkowo miejscami pojawiają się wnęki, które nadają rzeźbiarski charakter ścianom. Takie rozwiązanie sprzyja rozpraszaniu dźwięku we wnętrzu i powoduje skrócenie czasu pogłosu. Gdyby wnętrze zostało wykonane z gładkich ścian betonowych, czas pogłosu byłby znacznie dłuższy. Betonowa jest również podłoga, przez co dźwięk uderzeniowy jest silnie słyszalny, tak więc odgłosy kroków wzmocnione przez echo tworzą dodatkowe zakłócenia.

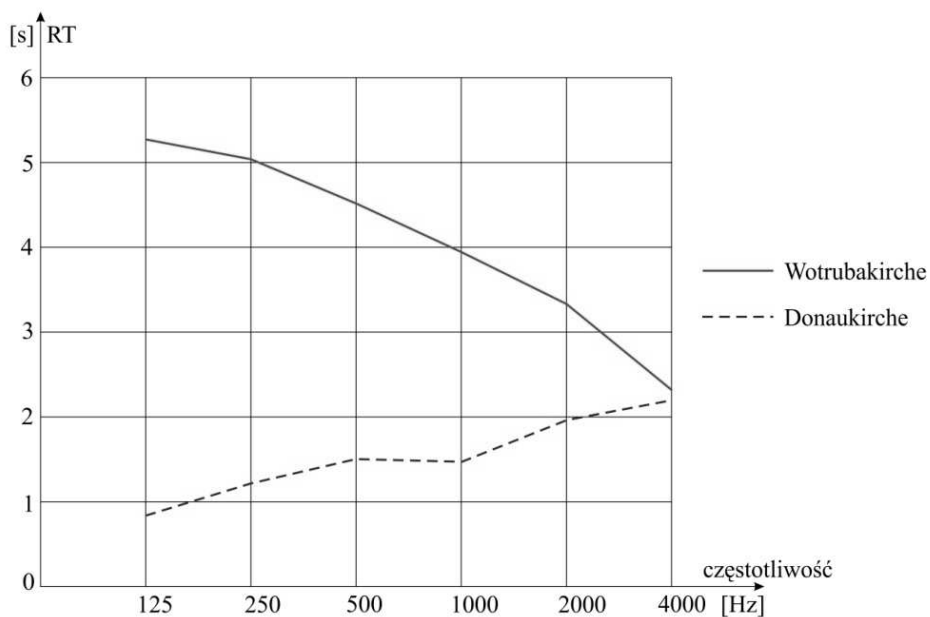
Badania akustyczne prowadzono z zastosowaniem programu DIRAC wraz z kartą dźwiękową Brüel & Kjær ZE-0948 USB. W celu otrzymania odpowiedzi impulsowej pomieszczenia zastosowano strzał z pistoletu. Źródło dźwięku znajdowało się przed ołtarzem, w odległości 0,5 m. W kościele *Wotrubakirche* przyjęto 7 punktów pomiarowych, natomiast w kościele *Donaucity-Kirche* — 5 punktów. Ilustracja 7 ukazuje charakterystykę częstotliwościową czasu pogłosu obu kościołów. Jest na niej widoczne bardzo silne zróżnicowanie warunków akustycznych występujące

II. 7. Charakterystyka częstotliwościowa czasu pogłosu — porównanie *Wotrubakirche* i *Donaucity-Kirche*
